# Driftskontroll av kalkdoserings- anlegg i Arendalsvassdraget Avviksrapport 2010

Tittel Driftskontroll av kalkdoseringsanlegg i Arendalsvassdraget Avviksrapport 2010	Løpenr. (for bestilling) 6173-2011	Dato 1.03.11
	Prosjektnr. Undernr. O-11132	Sider Pris 16
Forfatter(e) Rolf Høgberget Lise Tveiten	Fagområde Overvåking	Distribusjon Fri
	Geografisk område Aust-Agder	Trykket NIVA

**Driftskontroll av kalkdoseringsanlegg i  
Arendalsvassdraget**

Avviksrapport 2010

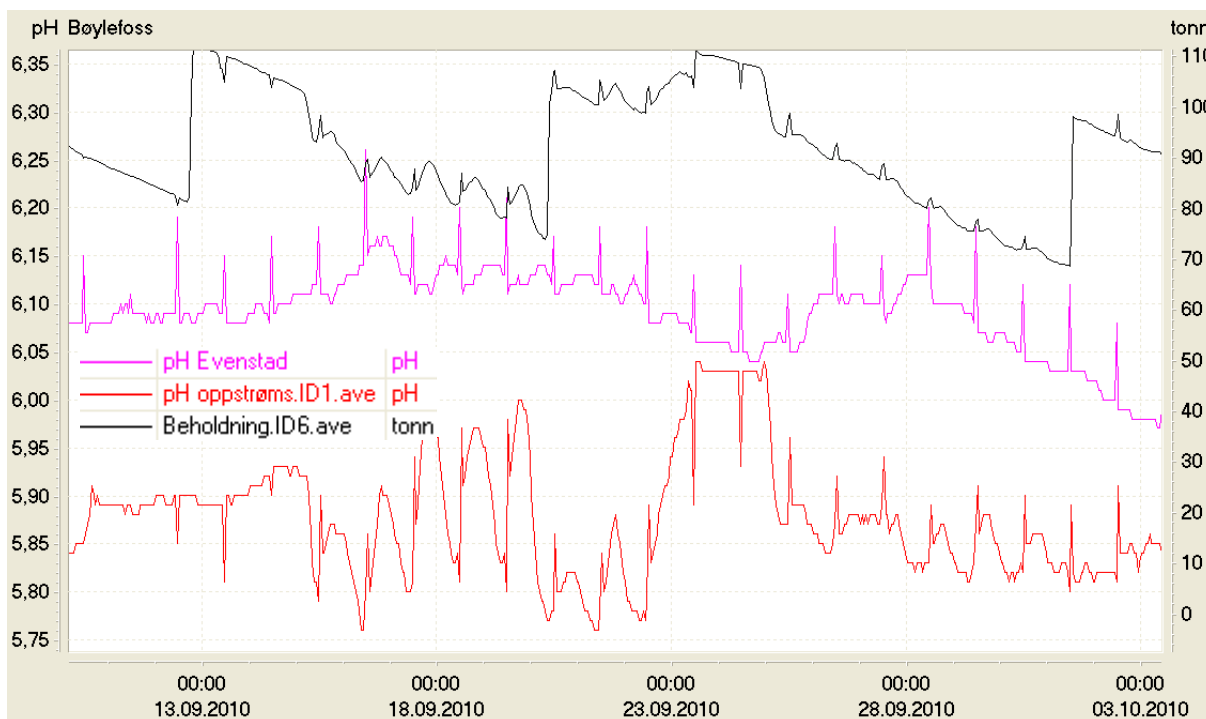
I en periode på høsten påvirket signalene hverandre slik at det ble registrert små dropp i beholdningsloggen ved autorens av pH-stasjonen på Evenstad. Forholdet påvirket også pH-signalet oppstrøms anlegget (**Figur 2**). En slik kvalitetsreduksjon av dataloggen reduserer nøyaktigheten ved driftskontrollens doseringberegninger.

**Figur 2.** Signalforstyrrelser resulterte i feil på tre parametere: pH-Evenstad, pH oppstrøms anlegget og kalkbeholdning. Årsaken til forholdet er ikke kjent.

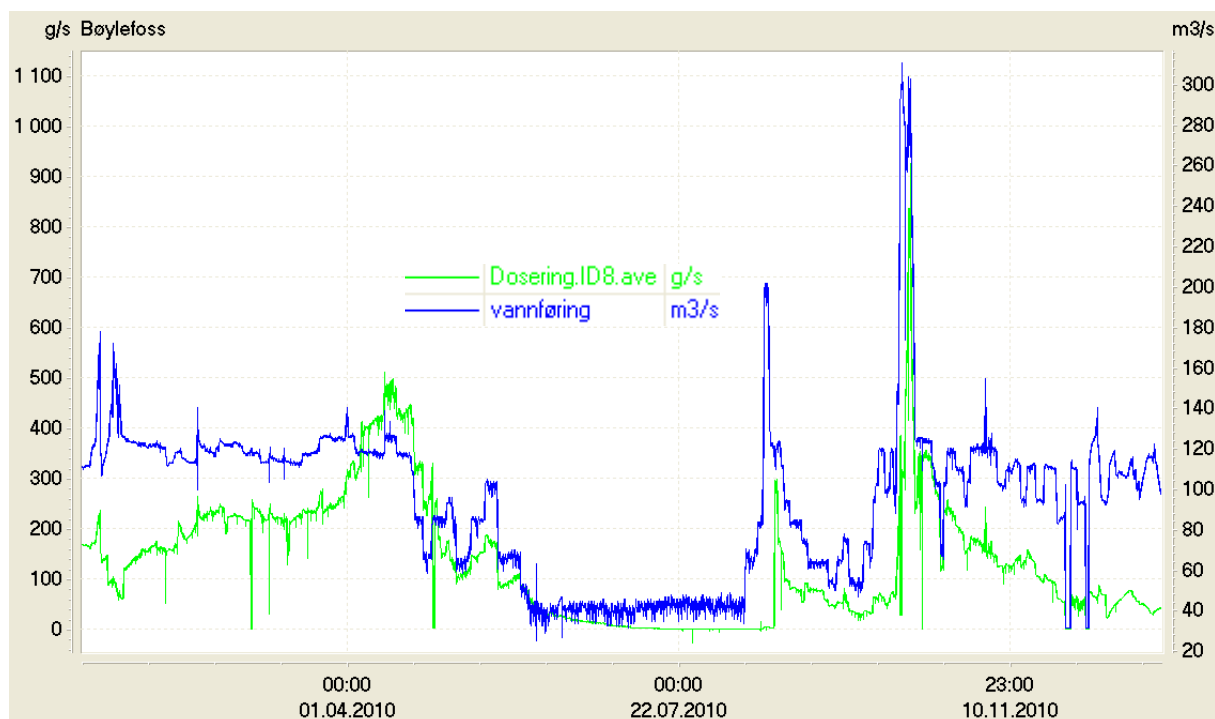
Doseringen fra anlegget var til tider høy. Spesielt i april og under en stor flomsituasjon i begynnelsen av oktober. I juli og august ble det nesten ikke dosert fra anlegget. **Figur 3** viser doseringsforløpet gjennom hele året.

**Figur 3.** Dosering og vannføring gjennom hele 2010. Anleggets maksimale doseringskapasitet er 926 g/s. Anlegget doserte for full effekt én gang. Det var 3 timer den 8. oktober. Da var vannføringen 300 m<sup>3</sup>/s.

Bøylefoss doseringsanlegg er det mest doserende kalkingsanlegget i landet. Kapasiteten ved normale vannføringer på ca. 100-120 m<sup>3</sup>/s ligger vanligvis på 20 til 40 % av det som anlegget maksimalt kan levere, men det oppstår fra tid til annen behov som krever full dosering fra anlegget (80 tonn per døgn). Ved store flommer vil det kortvarig være behov for mer enn det anlegget kan levere. Som et enkelt tiltak er det mulig å sette inn utstyr i eksisterende anlegg som øker kapasiteten med ca. 15 %. Dette vil, selv om det bygges avlastende anlegg oppstrøms Bøylefoss, være en forbedring av beredskapen i kalkingsprosjektet. Vi vil derfor foreslå at dette tiltaket gjennomføres uansett hva som blir gjennomført av andre tiltak.

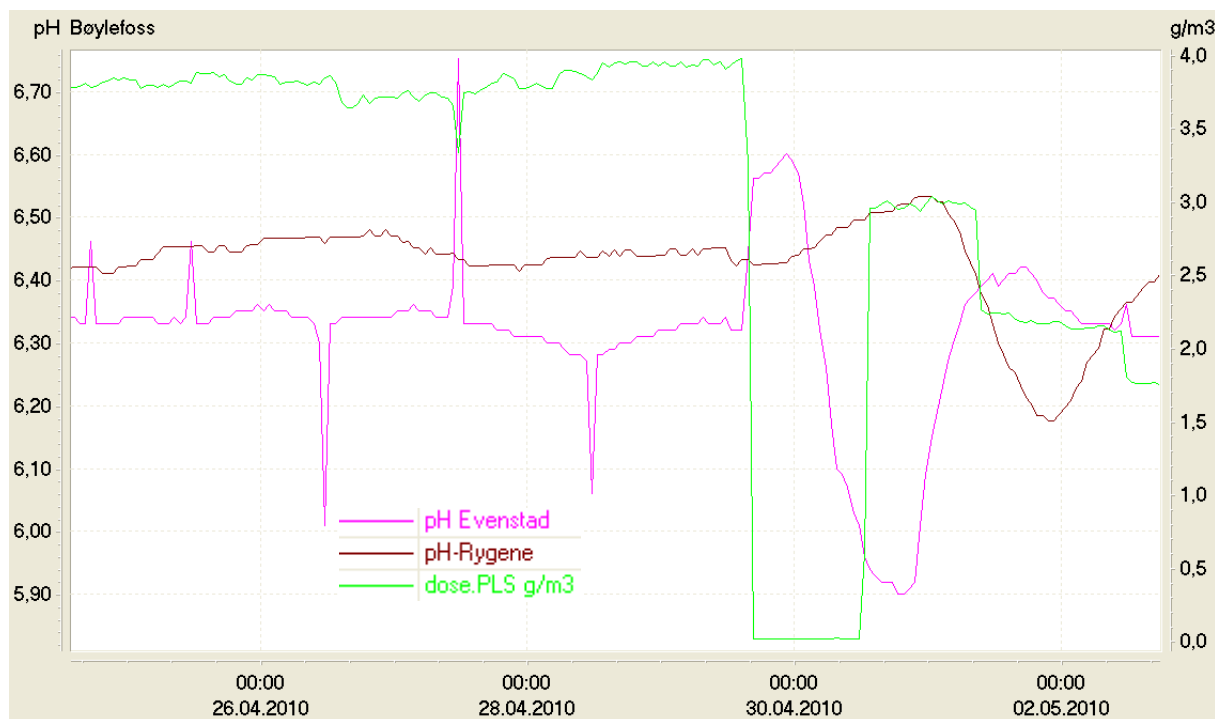
pH ble registrert under målet for lakseførende strekning i alt syv ganger i løpet av året. Til sammen utgjorde dette 11 dager i løpet av 2010 (**Tabell 1**). Det største avviket oppsto 30. april i forbindelse med stopp i doseringen fra anlegget (**Figur 4**). Det er uvisst hvordan dette påvirker smolten som ofte er under utvandring i tidsrommet når forholdet inntraff. pH var imidlertid ikke så lav at det kunne forårsake dødelighet av yngel eller voksen laks. pH i lakseførende del av elva gjennom hele året er gjengitt i **Figur 5**. Det var en tendens til økende pH mot Rygene i sommerhalvåret, mens det motsatte var tilfellet i vinterhalvåret.

**Figur 4.** PLS-dose og pH nedstrøms anlegget (Evenstad) sammen med pH ved overvåkingsstasjonen på Rygene i månedsskiftet april/mai 2010. Figuren viser en midlertidig dropp i pH som følge av stans på doseringen fra anlegget.

Arbeidet med reetableringen av en egen laksebestand i elva er godt i gang, og bestanden blir større for hvert år (DN-notat 2010). Dette forsterker nødvendigheten av en stabil vannkvalitet som sikrer god overlevelse i elva. Det er på tide at en kriseplan for sikring av vannkvaliteten blir etablert. Forslag til kriseplan med en doseringstabell er tidligere utarbeidet (Høgberget og Håvardstun 2009) og foreslått gjennomført to ganger tidligere. Likevel foreligger det fortsatt ingen etablert plan for håndtering av uønsket langvarig doseringsstopp fra anlegget. Verdien av laksebestanden må nå vurderes så høyt, at sikring mot forringelse må foretas.

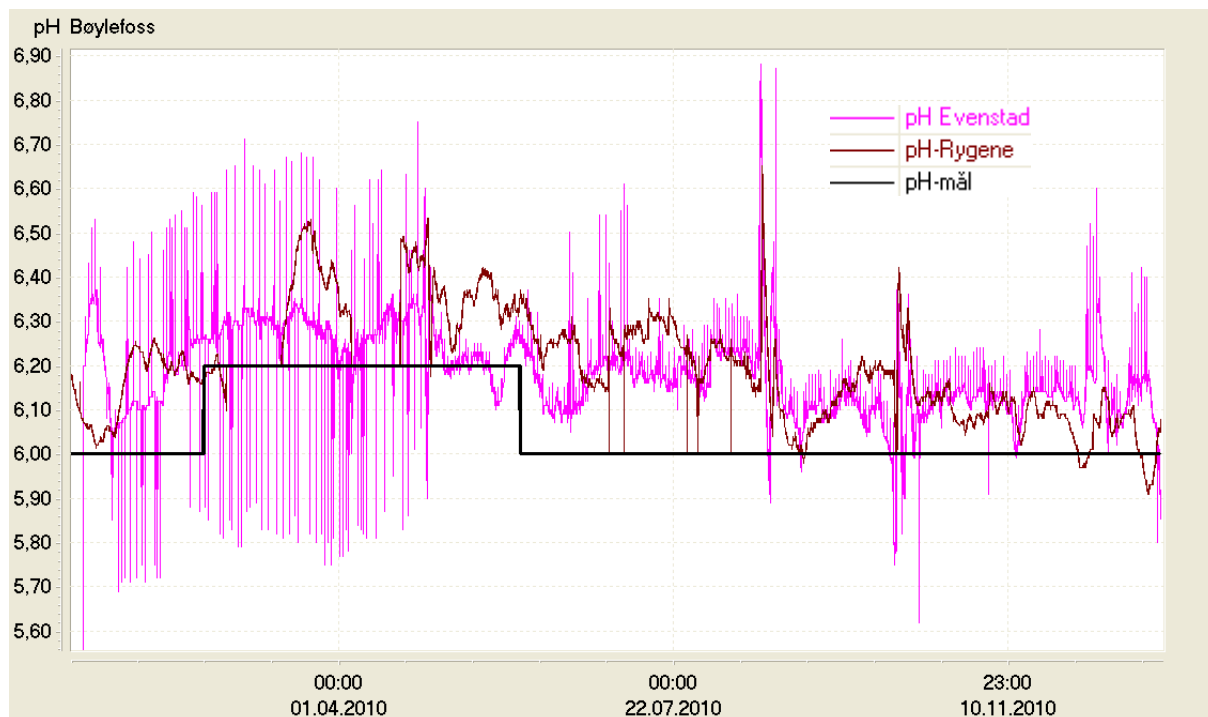
Om våren var det store avvik i pH-målingene nedstrøms anlegget hvert døgn i forbindelse med reaksjoner ved automatisk pumpestopp for rensing av vannpumpa. Utslagene var spesielt store fra midt i januar til mai. pH-data fra to korte perioder i november og desember mangler (Micacom data).

**Figur 5.** pH på Evenstad og Rygene sammen med pH-målet for elva gjennom hele året. De store pH-utslagene på Evenstad skyldes reaksjoner ved automatisk stopp for rensing av vannpumpa som forsyner målekyvetta med målevann.

I enkelte perioder på våren gjorde pH-målingene store utslag ved stopp under den daglige automatiske renseprosessen av vannpumpa. Årsaken kan være at vann blir sugd ut av kyvetta ved tilbakespyling gjennom pumpa. Da blir elementet stående i luft, noe som gir store utslag på målingene. Det foreslås en inspeksjon av kyvetta og eventuelt åpne for lufttilgang slik at hevertvirkninger ikke oppstår.

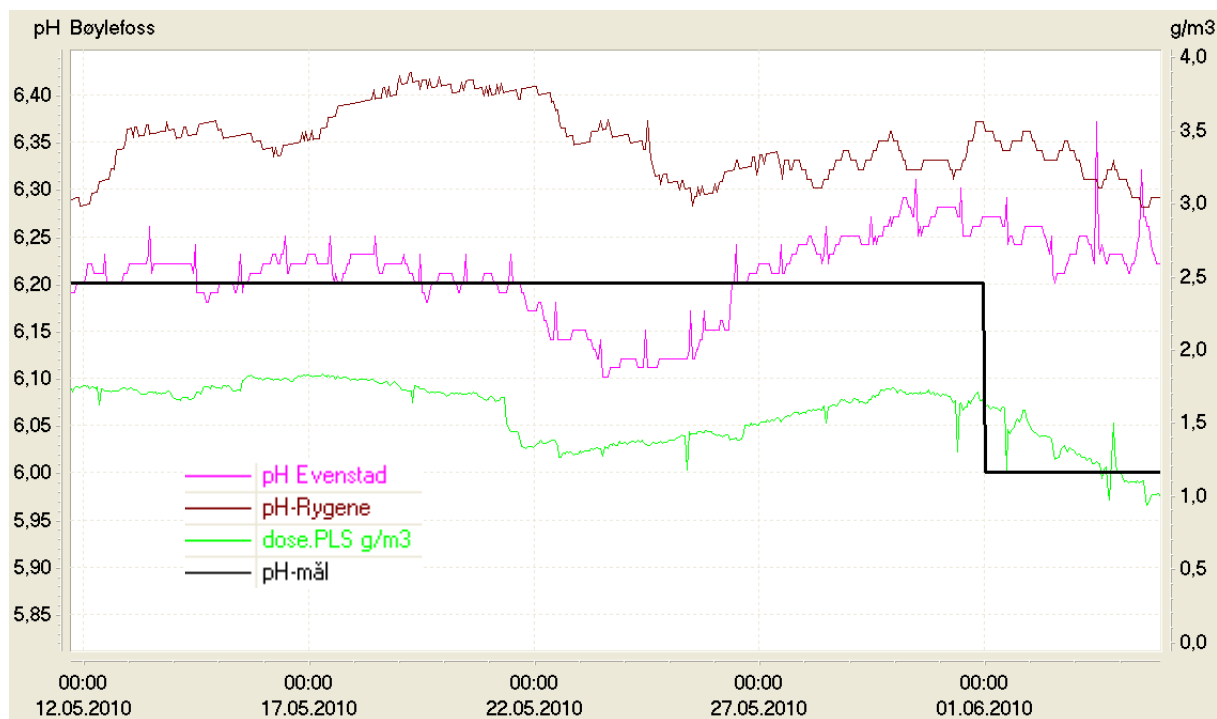
Den 22. mai ble pH kravet satt lavt for å forsøke å komme så nær pH-målet som mulig. Årsaken var pågående undersøkelser omkring gjellealuminium på laks og pH-mål for elva. Man ønsket da å ta prøver når pH var så nære målet som mulig. Forholdet resulterte i pH under målet ved Evenstad, (**Figur 6**).

**Figur 6.** pH ved Evenstad og Rygene sammenholdt med PLS-dosen fra anlegget og gjeldende pH-mål i en periode da pH ved Evenstad ble redusert under målet som følge av redusert pH-krav ved anlegget.

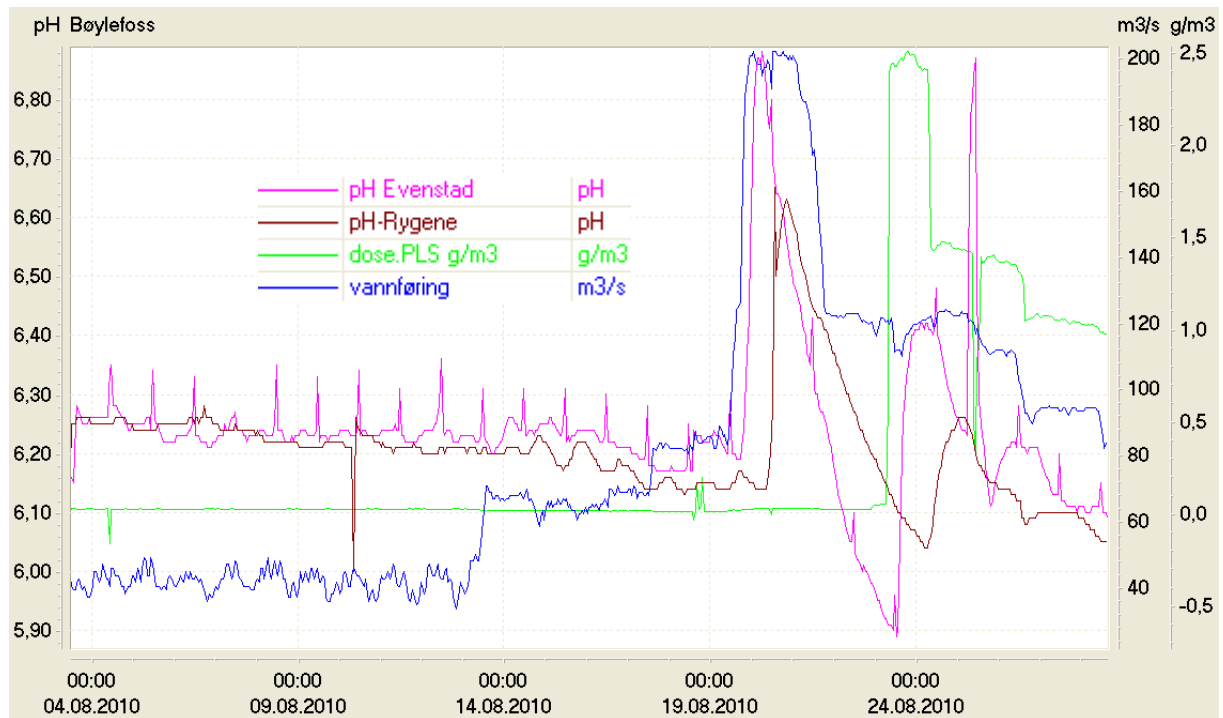
De 23. august oppsto merkelig høy pH i elva. Det ble ikke dosert kalk fra anlegget, men likevel økte pH raskt både på Evestad (pH nedstrøms anlegget) og på Rygene, **Figur 7**. Den mest sannsynlige årsaken til forholdet er resuspensjon av sedimentert kalk som følge av økt turbulens ved plutselig vannføringsøkning til 200 m<sup>3</sup>/s etter en lang periode med stabilt lav vannføring i elva (11 uker med 45 m<sup>3</sup>/s).

**Figur 7.** pH ved Evenstad og Rygene sammen med vannføring og PLS-dosen ved anlegget i august 2010. Figuren viser en stor økning i pH med påfølgende reduksjon uten at det ble dosert fra anlegget.
